发电机出口 PT 匝间短路故障分析

刘惠娟, 王颖明, 苏力

Analysis of PT Interturn Short Circuit Fault in a Generator Outlet

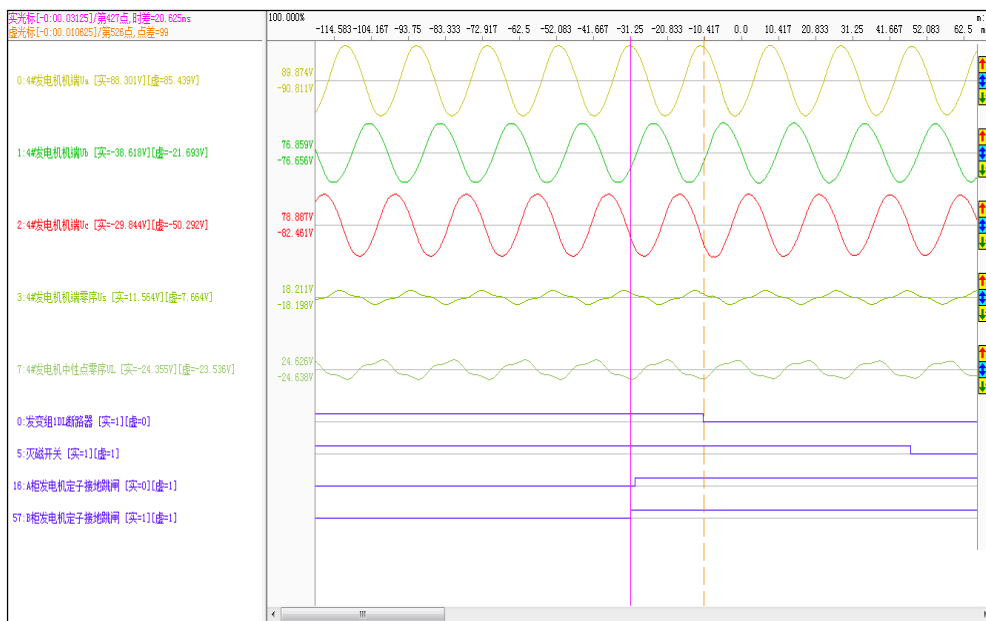
图 1 故障录波器录波文件

查阅故障录波器录波文件，如图 1 所示。保护动作首发为：“B 柜发电机定子接地跳闸”。查阅故障录波器屏接线图纸，故障录波器发电机中性点零序电压与发变组保护 A、B 柜发电机中性点零序电压均取自发电机中性点接地变压器二次侧绕组中间抽头^[7]。

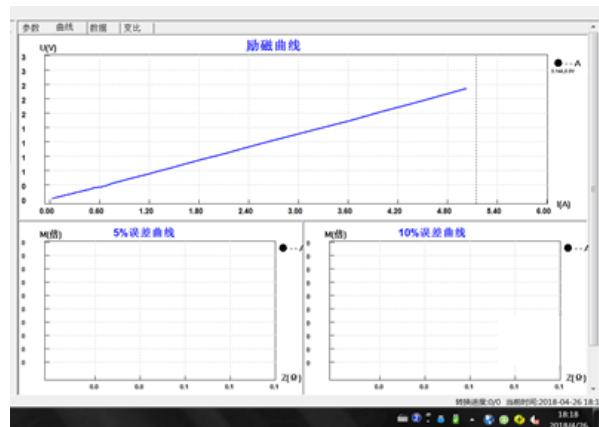
图 2 出口 B 相 5042PT 励磁曲线

发电机出口 B 相 5042PT 各项检查试验结果如表 2 所示，励磁特性测试取整数据如表 3，励磁曲线如图 2 所示。

4) 通过励磁特性试验, 无拐点电压、空载电

流试验数据严重超标,通过直阻不平衡等试验数据分析,发电机出口B相5042PT产生内部匝间短路故障的直接原因为电压互感器绝缘劣化引起匝间短路^[8-10]。

发电机出口B相5042PT故障前预试项目未严格按照预试规程要求执行,未开展局放及3倍频耐压试验。应严格按DLT 596—1996《电力设备预防性试验规程》要求对发电机所有出口PT开展3倍频感应耐压和局部发电测量等预防性试验,对存在故障的PT进行排查,并及时更换。
